5) 施設の維持管理に関する記録

(2024年2月20日現在)

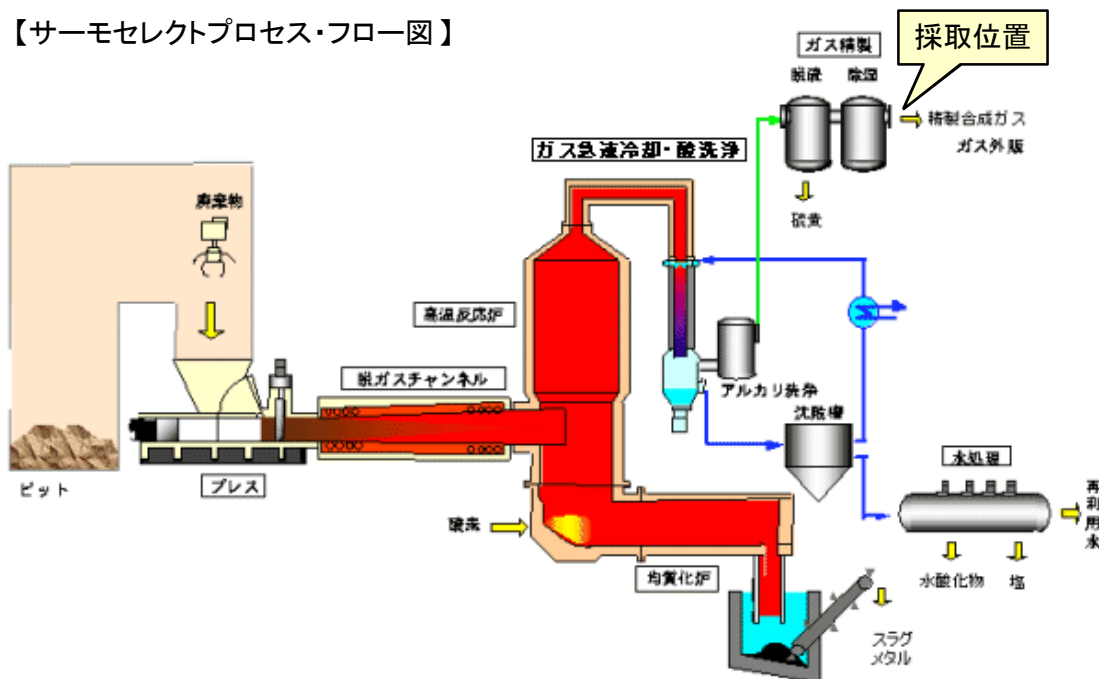
【サーモセレクトプロセス・フロー図】

| 更新頻度 | 規定項目 | 分析結果① | 分析結果② | |
|---|---|---|---|---|
| 6か月に1回以上 | 採取位置 | 下図に記載 | | |
| 1年に1回以上 | 採取位置 | 下図に記載 | | |
